## BAJA DE VEHÍCULO DEL MINISTERIO DE MINAS Y ENERGÍA (MME)

El objetivo principal del presente análisis es demostrar la necesidad de dar baja de servicio al vehículo de placas OBH-297 que hace parte del parque automotor del MME.

TIPO DE VEHÍCULO	AUTOMÓVIL
MARCA	Nissan Tiida
MODELO	2009
PLACAS	<b>OBH-297</b>
CILINDRAJE	1800 C.C.
KILOMETRAJE ACTUAL	301.071 KM

**Asunto: peritaje**  
Vehículo: **OBH 297 NISSAN TIDA**

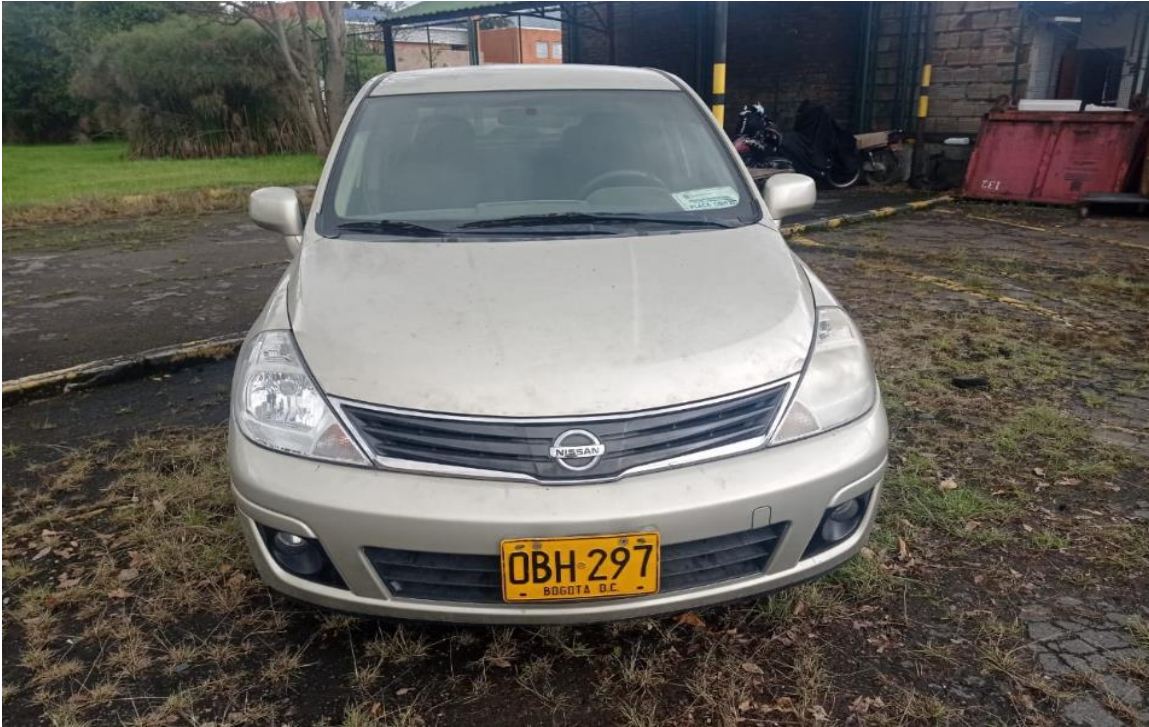
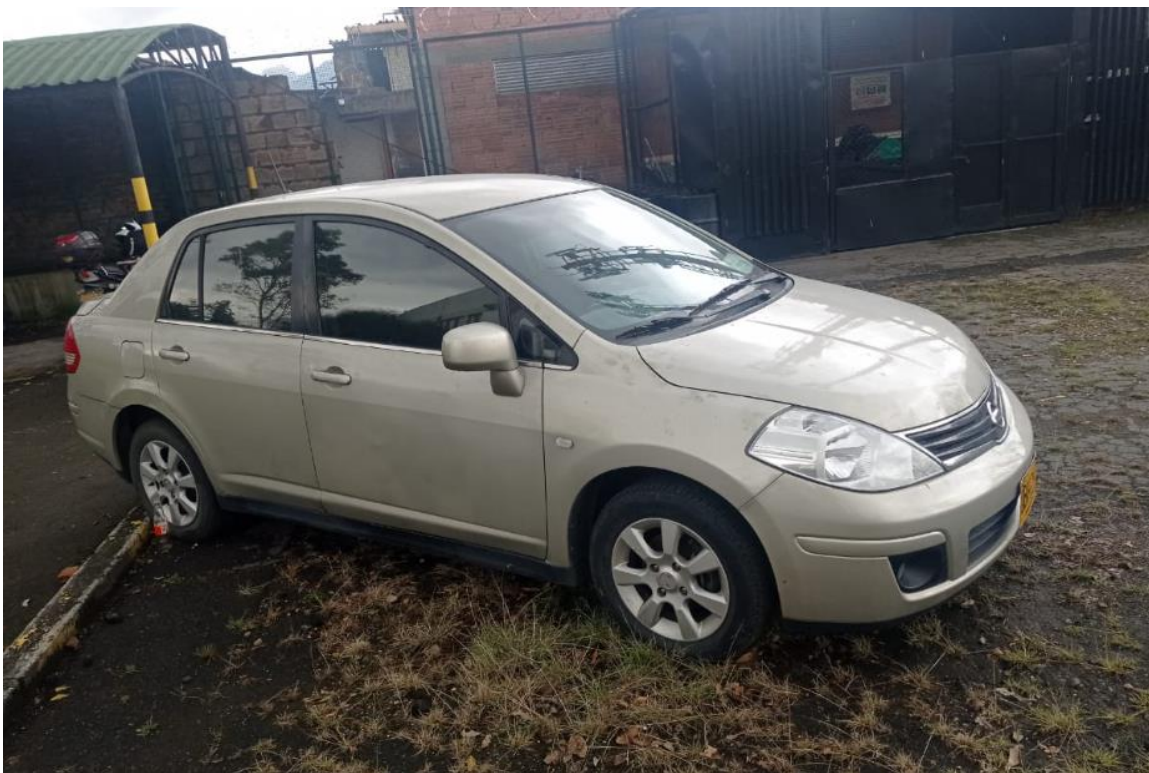
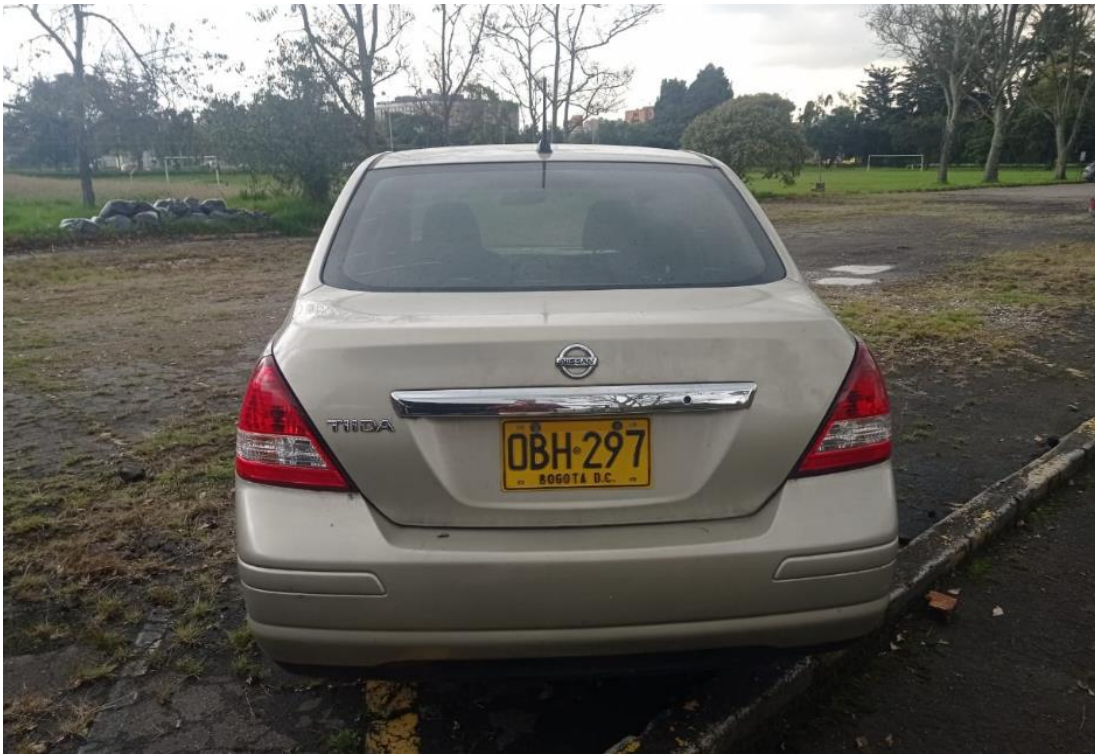
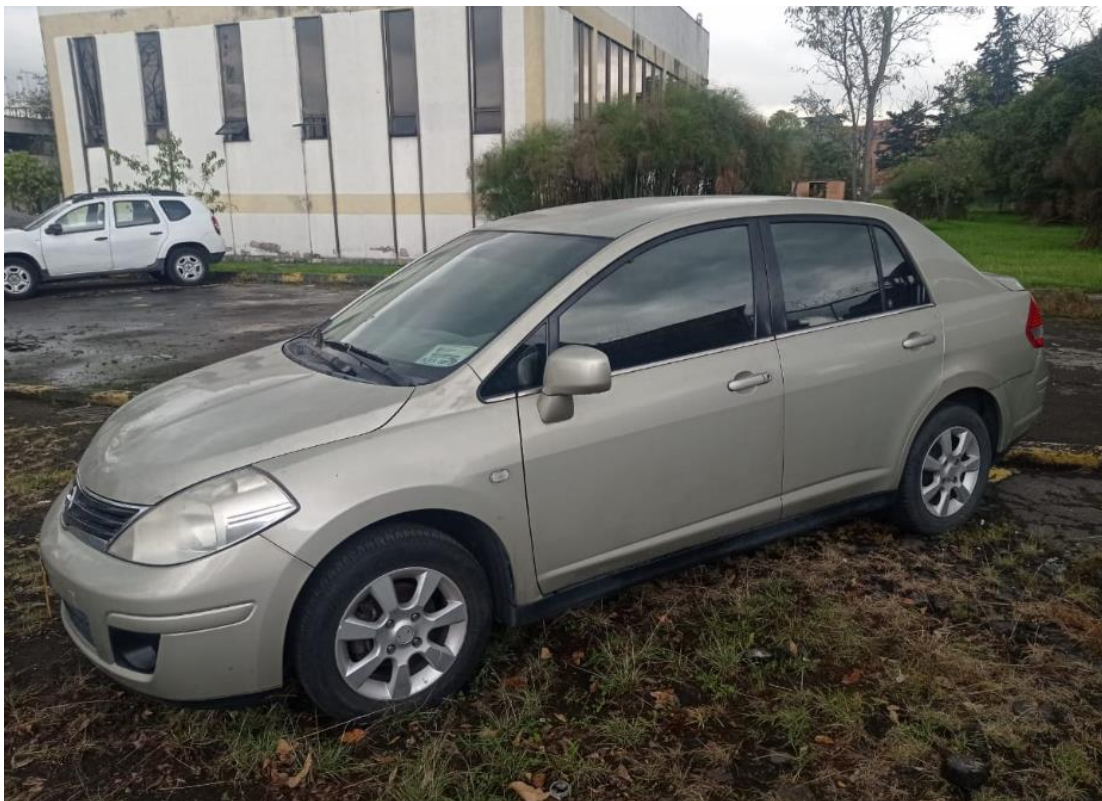
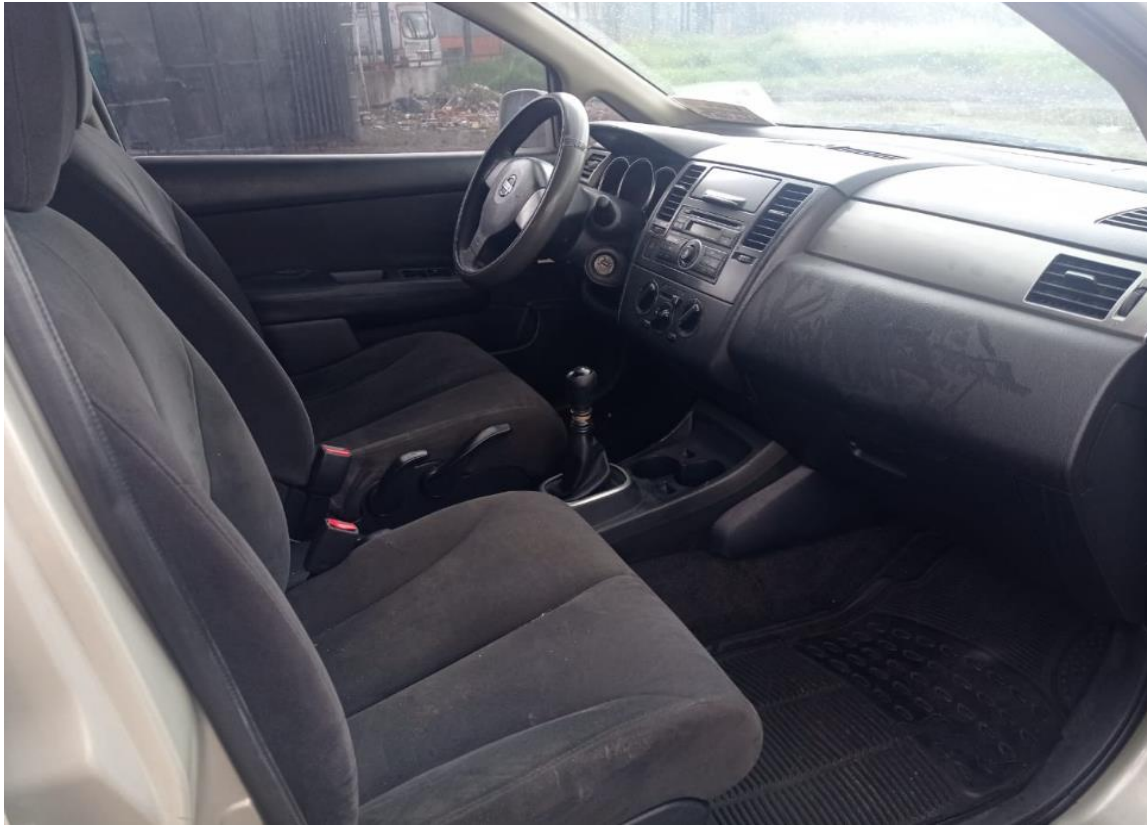
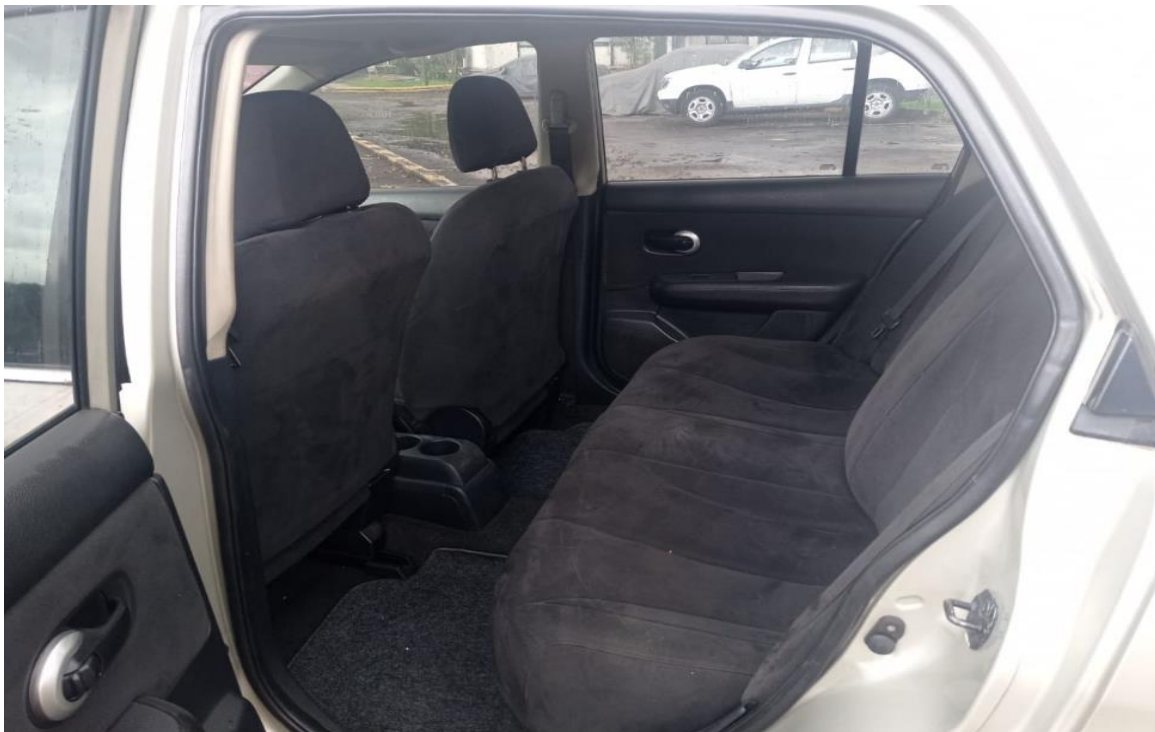
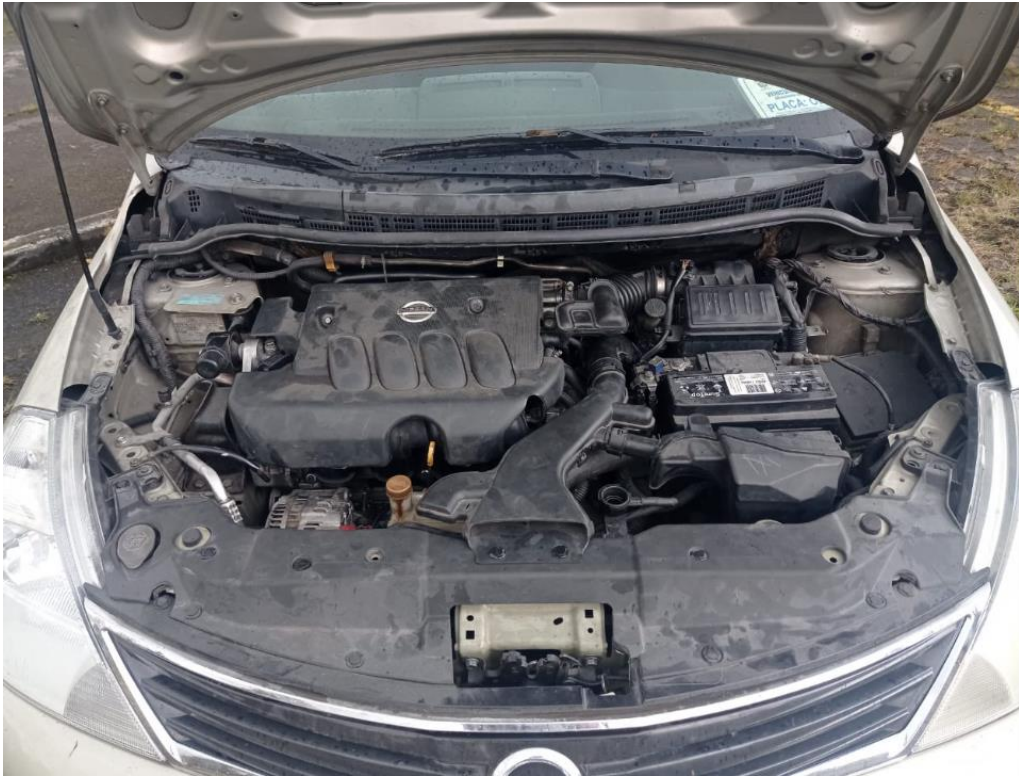
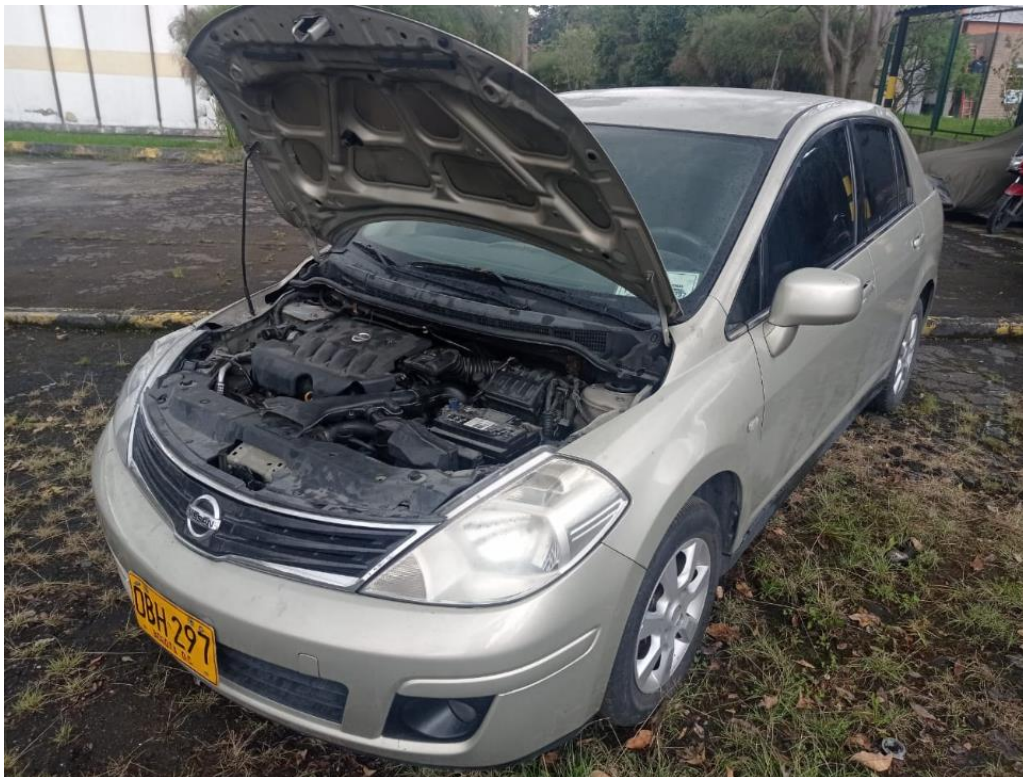
**Automóvil Nissan Tiida PLACAS OBH-297**

- El motor no función bien y ya fue reparado.
- Tiene fugas de aceite.
- Se le debe hacer arreglo de suspensión.
- Fuga de aceite y juego en el eje.
- Puerta delantera izquierda bloqueada.
- El vehículo no prende.

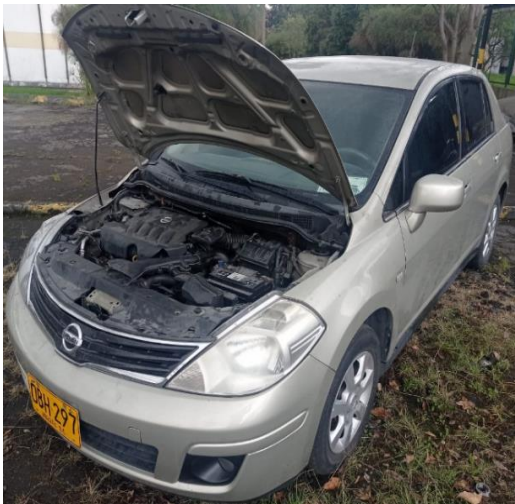
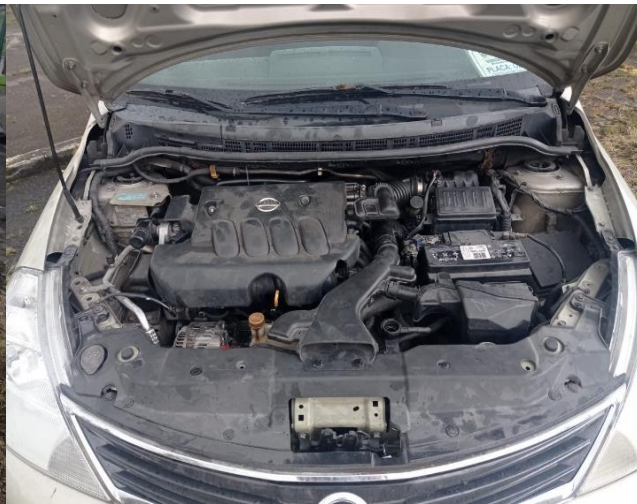
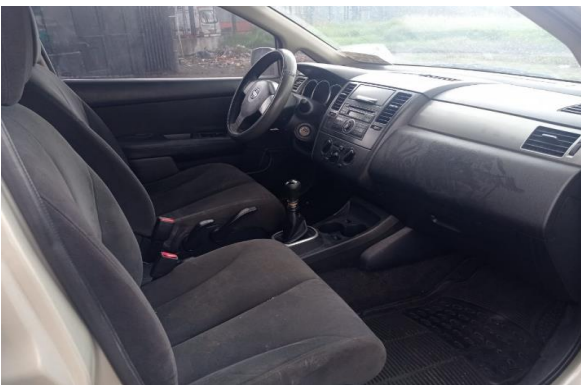
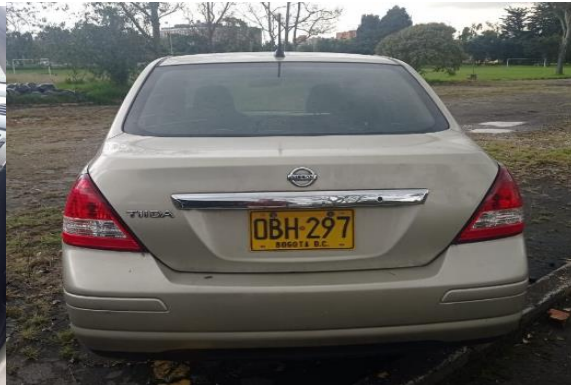
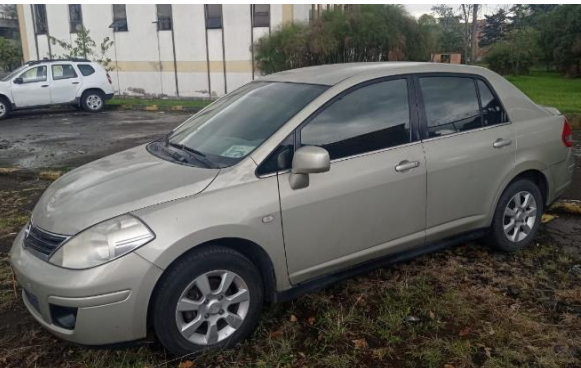
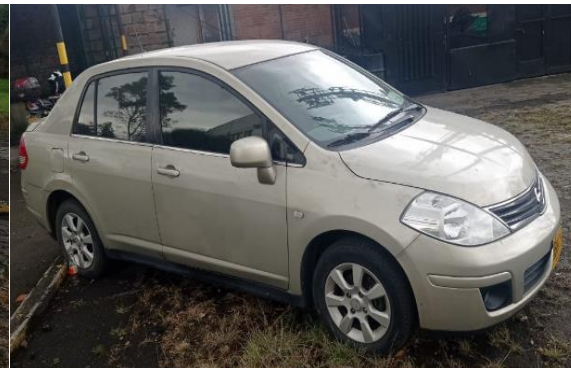
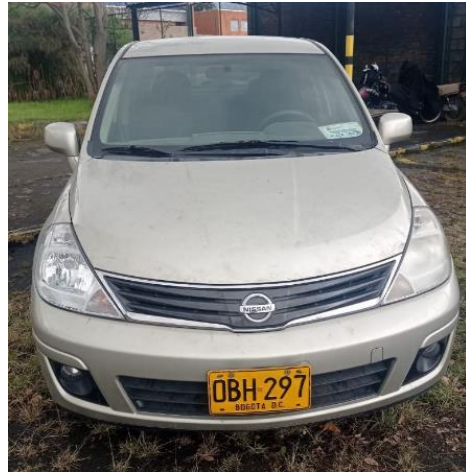
**REGISTRO FOTOGRÁFICO**

El motor presenta fallas se toma la compresión del vehículo y se encuentra con novedades, resultados de la prueba de compresión:

Esta baja de compresión revela daños internos en el motor, lo cual se sugiere la reparación parcial del motor

Presenta daños en el interior de vehículo, es necesario el desmonte del el mirallo para el cambio de el radiador interno del vehículo

Presenta falta, el compresor presenta anomalías en el sistema de empaque se requiere cambio de la pieza y el cambio del condensador y válvulas.

Presenta daños en la caja mecánica, posiblemente daños en el tren fijo se sugiere el desmonte de la caja y el cambio de la correa y rodamientos.

No presenta grietas o fisuras que representen peligro en la movilidad, daños en el sistema de seguridad de la puerta delantera izquierda, se requiere cambio de cable para la apertura de la puerta.

anomalías en el sistema electrónico del vehículo en donde se debe reemplazar la pcm, uah, y el cambio de bobinas de motor, esto se debe que la pcm internamente esto a corto a raíz de una anomalía o corto en la integrado de bobinas) estos son costos que están por fuera de la oferta económica.
